# SKÚSENOSTI S PRIESKUMAMI A DIAGNOSTIKOU

## Abstrakt

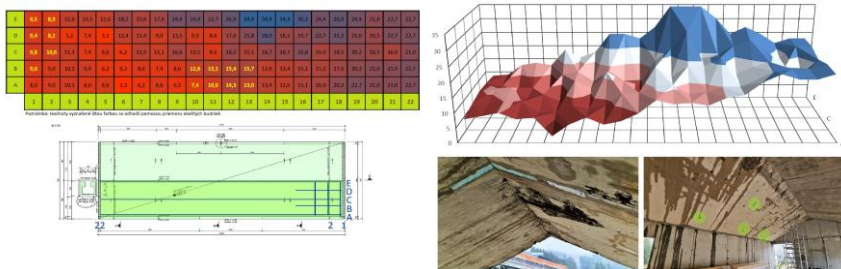
Príspevok nemá ambíciu poučať, len informovať o tom čo robíme, s čím sa stretávame a ako k zákazkám pristupujeme. Na kolážach obrázkov vyberáme reprezentatívne fotky a výstupy. Prvým z nich je diagnostika stavu stropnej/strešnej dosky chaty v Jasnej. Využili sa komplexne všetky NDT metódy – sklerometrické/tvrdomerné s vykreslením vlastností (obr. 1), detekcia výstuže a jej obalenie betónom, pevnosť v ťahu povrchových vrstiev, odbery jadrových výrvtov pre určenie pevnosti v tlaku a medzerovitosti/hutnosti.

Obr. 1: Prieskum vlastností časti stropnej/strešnej dosky

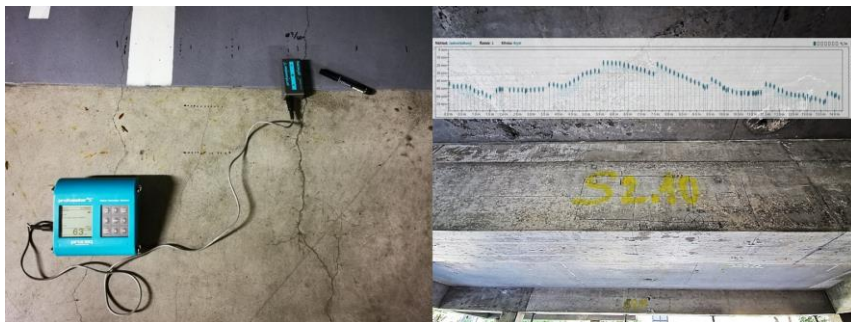
Ďalšou rozsiahlou časťou činnosti v súvislosti so ŽB je detekcia výstuže. Využívame jednak profometre, ale aj dva georadary (GPR), vďaka ktorým vieme spracovať aj 3D modely vystuženia do rozmeru 1x1 m (obr. 2 a 3). Okrem toho GPR,

Obr. 2: Prieskum vystuženia El-Mag metódou (Profometer)

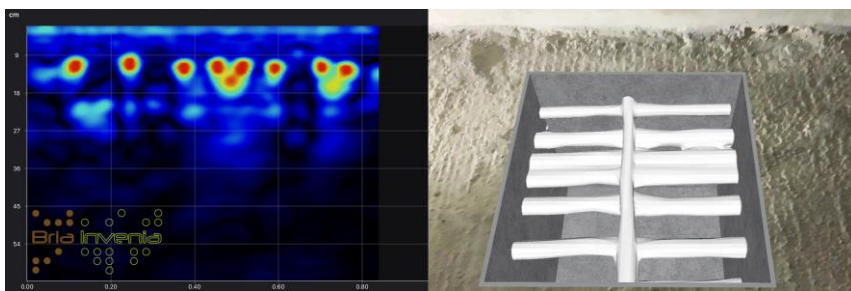
Obr. 3: Prieskum vystuženia základov – využitie GPR

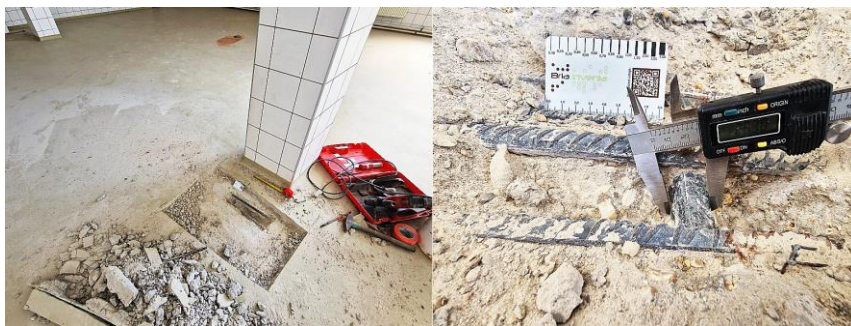
Niekedy sa však nevyhneme deštruktívnym zásahom. Spravidla vtedy ak potrebujem zistiť priemer výstuže (prípadne overiť jej korózne napadnutie) pri hornom povrchu, ak je prekrytá vrstvou vystuženého poteru alebo nejakej hydroizolácie s kovovou vložkou (napr. hliníkovou).

Obr. 4: Zisťovanie hornej výstuže dosky (s nutným deštruktívnym zásahom)

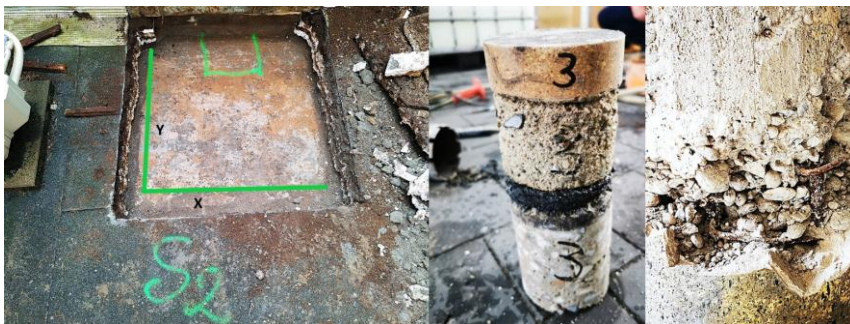
Typickým príkladom je aj kontrola vystuženia dosky pod plochou strechou v Leviciach alebo zisťovanie skutočnej skladby stropu a podlahy v továrni v L. Mikuláši, či overenie podozrivého výsledku tvrdomernej metódy na stĺpe v Pezinku. Všetko spomenuté je na obr. 5. Naviac, pri jadrovom vŕtaní používame riadne recykláciu chladiacej vody a prípravky na vŕtanie do stropov aj zospodu.

Obr. 5: Pokračovanie v deštruktívnych prieskumoch

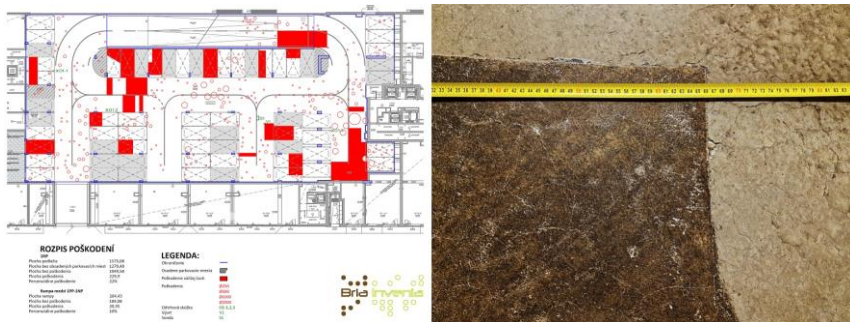
Akosi samostatnou časťou sú prieskumy podláh – zvyčajne v hromadných garážach. Často je predmetom zisťovania delaminácia nášľapnej vrstvy a korózia výstuže v stropných doskách. Pre delamináciu je kľúčové určiť rozsah poškodenia (vo vzťahu k STN 74 4505). Pasportizáciu robíme akustickým trasovaním. Z hľadiska rizika korózie výstuže overujeme v spolupráci s TSÚS obsah chloridov.

Obr. 6: Prieskumy stavu podláh hromadných garáží – delaminácia (aj opakovaná v už sanovaných miestach)

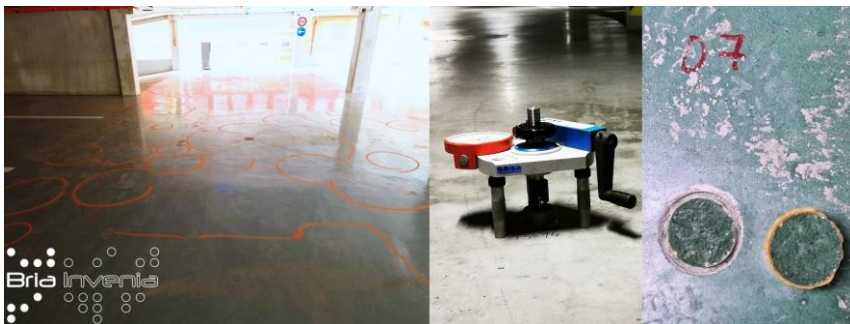
Samozrejme, nášľapná a jej súdržnosť s podkladom sa kontroluje aj tzv. odtrhovými prístrojmi. Na obr. 7 sú zachytené tri samostatné stavby. Pričom najzaujímavejšia bola práve tá so zeleným vsypom, kedy delamináciu spôsobil práve vsyp a použité pigmenty. Okrem toho, ak je „v hre“ zosilnenie stropu, robíme prakticky automaticky aj „odtrhovové“ skúšky, napríklad v nemocnici vo Zvolene alebo pre zamýšľanú adaptáciu stavby v centre Pezinka.

Obr. 7: Čiastočne deštruktívne zásahy – pre určenie prídržnosti

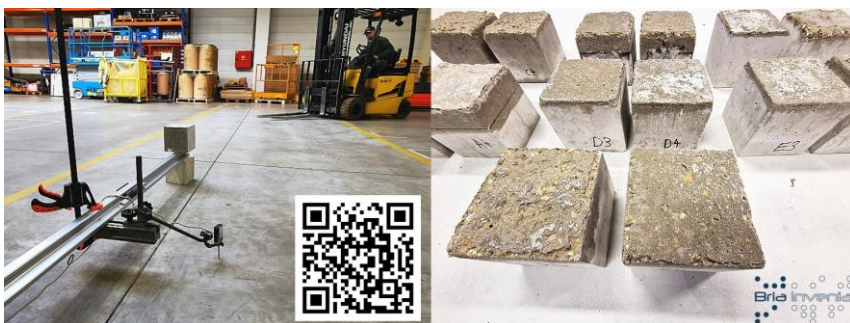
Obr. 8: Meranie deformácií na hrane bloku priemyselnej podlahy a sady kociek po skúškach odolnosti ChRL pre porovnanie hydrofobizačných a impregnačných náterov (2022-2024)

Obrázok 8 zachytáva meranie deformácií bloku priemyselnej podlahy pri zaťažovaní manipulačnou technikou pre spätné overenie správnosti návrhu podlahy aj s dosadením aktuálnych mechanických vlastností betónu, zistených hrúbok a pod. Na rovnakom obrázku zachytávame aj sady vzoriek betónov z prebiehajúceho porovnávania hydrofobizačných a impregnačných náterov na betóny ako riešenie zníženej odolnosti betónu proti ChRL. Tento projekt prebieha od roku 2022 pre vytvorenie robustnej databázy výsledkov tak, aby sa dalo zodpovedne určiť či a aké nátery, prípadne s akým spôsobom aplikácie a v akom veku konštrukcie má zmysel použiť. Požiadavka na odolnosť proti ChRL sa spravidla vzťahuje na konštrukcie, ktoré sú často zhotovované in situ a ak sa zistí „nehoda“ je cca 6 týždňov od zhotovenia konštrukcie a stavba pokročila ďalej. Príkladmi sú monolitické zvodidlá, chodníky a rímsoy na mostoch a pod. V takom prípade to znamená omeškanie stavby a značné náklady. Vtedy sa zvažuje predĺženie záruky a čo najlacnejšie spôsoby opravy / sanácie. Za týmto účelom chceme vytvoriť prehľad vlastností výrobkov dostupných na trhu a vytvoriť podklady pre (napr. pre verejného) obstarávateľa, aby sa mal na základe čoho rozhodnúť keď to bude aktuálne.
